COLEGIO OFICIAL DE APAREJADORES
Y ARQUITECTOS TÉCNICOS DE MADRID

Nº 255 MAYO-JUNIO 2008
P.V.P. 10,00 €

■ ESPECIAL: REHABILITACIÓN Y REESTRUCTURACIÓN PARCIAL
DE LA SEDE DEL COAATM

ESPECIAL MONOGRÁFICO: REHABILITACIÓN Y REESTRUCTURACIÓN PARCIAL DEL EDIFICIO SEDE DEL COAATM

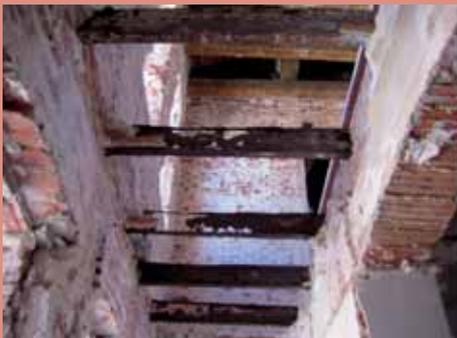
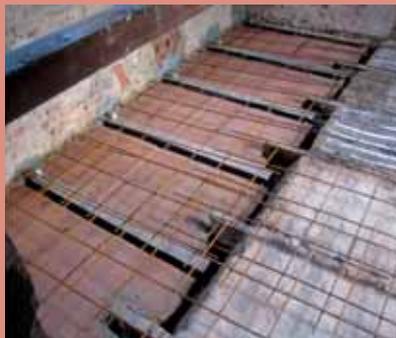
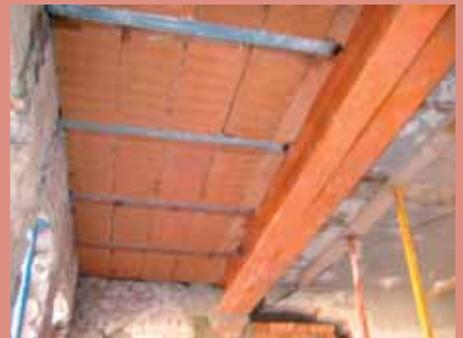
INTERIORMENTE TUVIMOS QUE REFORZAR O SUSTITUIR ZONAS DETERIORADAS

- Quitar viguetas corroídas metálicas, probablemente por humedad, en varias zonas.
- Colocando nuevas viguetas metálicas, bovedillas cerámicas vigas resistentes, y capa de compresión con mallazo.

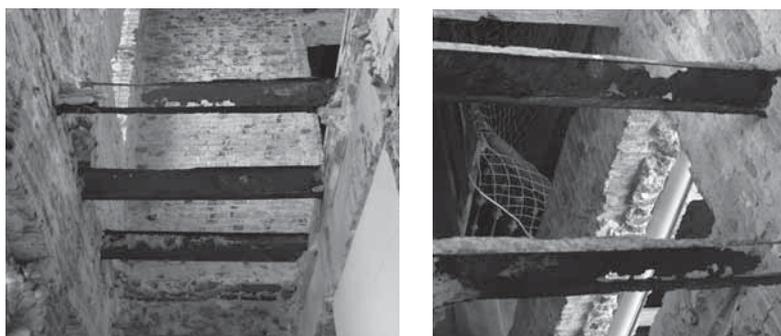
Las entregas de las viguetas en los muros son superiores a 100 mm en todos los casos. En las entregas en los muros de los patios interiores detectamos, con carácter generalizado, síntomas de degradación por corrosión de los perfiles. Puntualmente, en un forjado adyacente al patio trasero, la corrosión de los perfiles era muy intensa, encontrándose en precario la seguridad de dicho vano, tal y como se observa en la figura nº 3.

Figura nº 3. Vista de la intensa degradación por corrosión de un forjado.

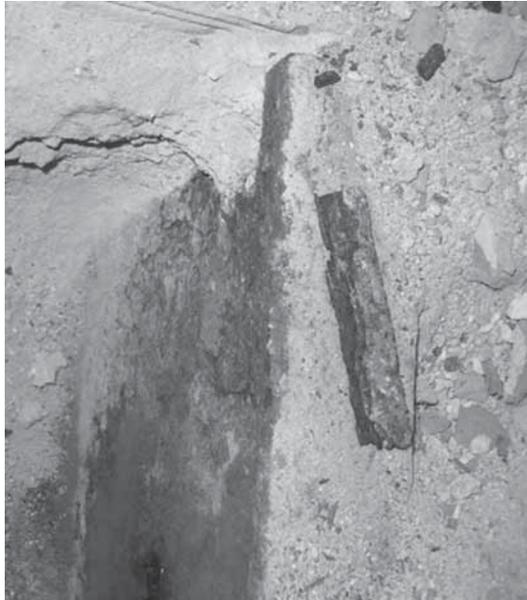
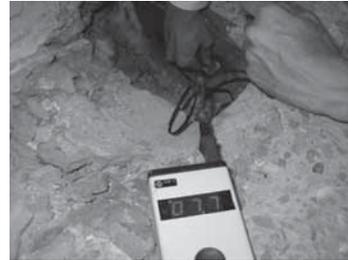
En el resto de forjados, en las entregas de las viguetas localizadas en la posición de huecos de cerramientos de patios y en las viguetas adyacentes, medimos el espesor residual del alma de los perfiles metálicos mediante un equipo de ultrasonidos de precisión 0,1 mm, previo cepillado del alma con cepillo de púas metálicas para desprender el óxido que, en su caso, presentase la vigueta, comprobando que en el caso más acusado la corrosión suponía una reducción del espesor del alma de dichos perfiles en torno al 50 %. En la figura nº 4 mostramos una de estas entregas degradadas.

Figura nº 4. Vistas de una entrega de vigueta degradada por corrosión. Medida del espesor residual con un equipo de ultrasonidos.

a) Obsérvese la laja de acero corroído desprendida del alma de un perfil.

- La degradación por corrosión observada en algunas entregas (aparte de la intensa degradación observada puntualmente en los forjados adyacentes al patio trasero) presentaba síntomas de haberse desarrollado históricamente, si bien durante los trabajos de investigación no se observaron indicios de humedades que permitieran el desarrollo de estos procesos de corrosión. Este hecho, junto al ya indicado de que la pérdida de sección no tenía en el estado actual repercusión desde un punto de vista estructural, hacían que, en opinión del Instituto, fuera suficiente con garantizar la impermeabilidad de los muros de los patios interiores, con objeto de impedir el acceso de humedad y detener así el progreso de los procesos de corrosión detectados.

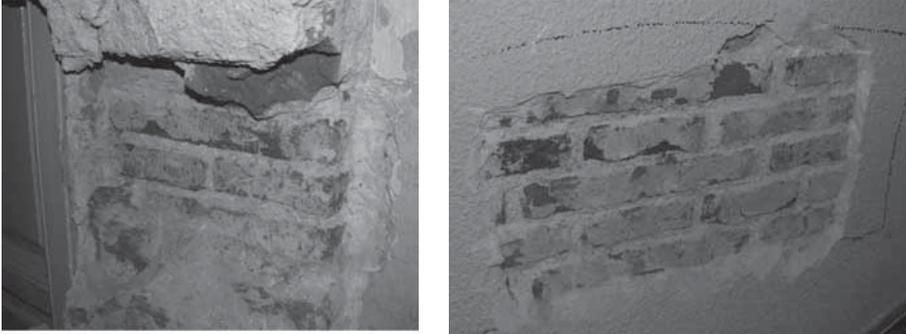
Figura nº 5. Vistas de calas realizadas en muros.

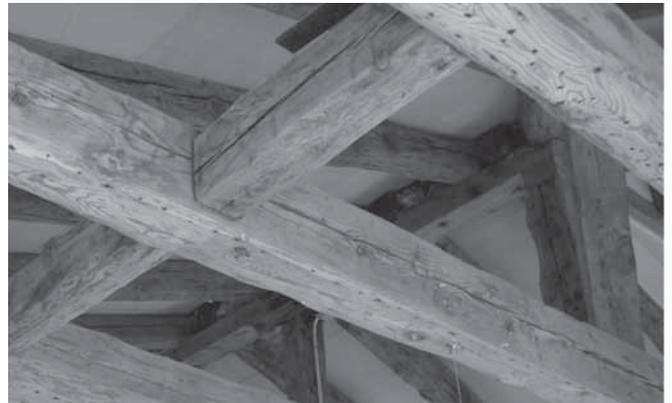
además, anomalía alguna que pusiera de manifiesto un anómalo comportamiento estructural (como por ejemplo deformaciones excesivas). Únicamente de forma puntual observamos en dicha estructura configuraciones de detalle no del todo adecuadas, así como humedades puntuales que habían producido la degradación por pudrición de la madera en esos puntos. En la figura nº 6 mostramos una vista de dicha estructura de cubierta.

Figura nº 6. Vista de la estructura de cubierta.

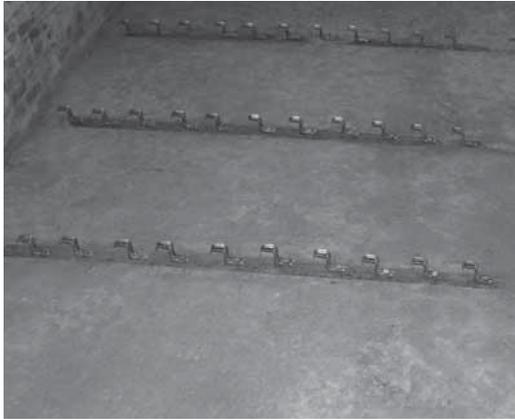
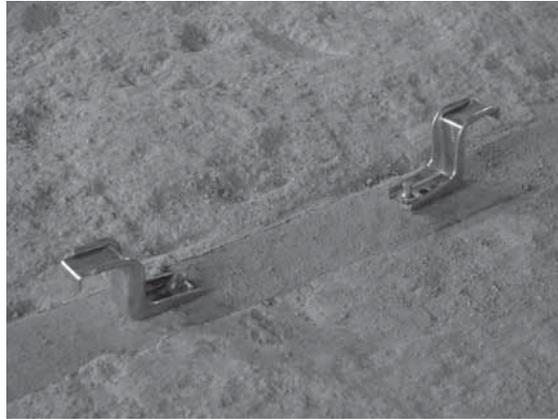
Figura n° 7. Vistas de refuerzo realizado en el forjado de planta cuarta.

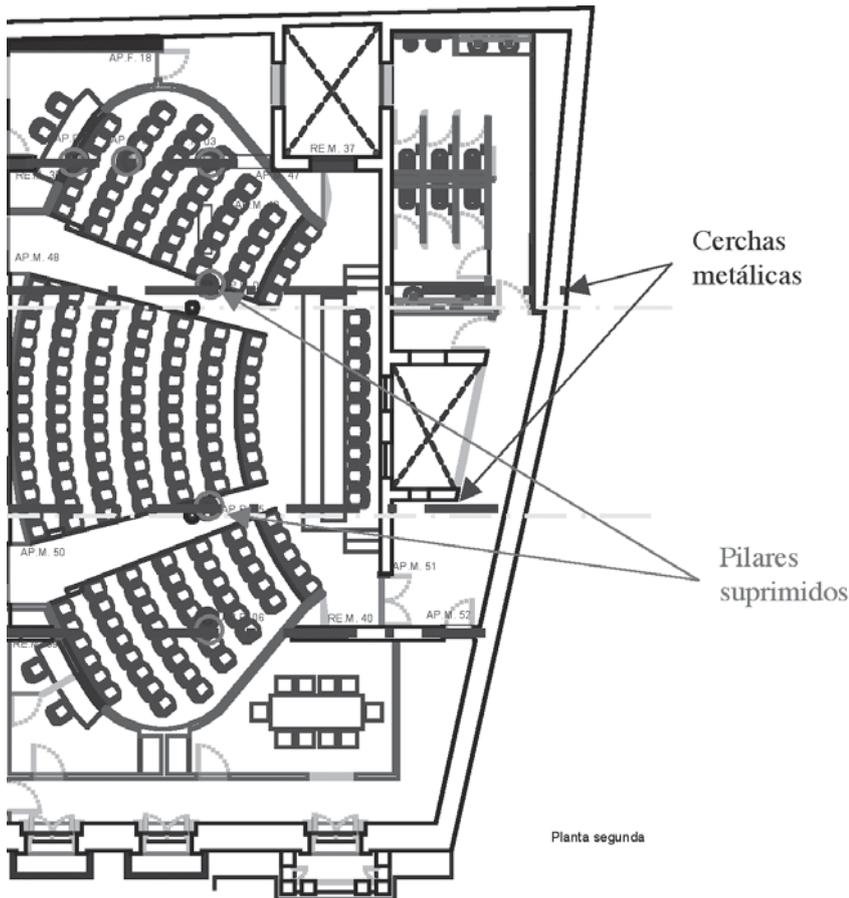
Figura nº 12. Croquis de planta de la localización de los pilares suprimidos en planta segunda.

- La supresión de unos pilares en el Salón de Actos en planta segunda podría llevarse a cabo mediante alguna de las actuaciones que se describió cualitativamente en el estudio de INTEMAC. Dichas actuaciones, así como una descripción detallada de la solución finalmente adoptada -para cuyo desarrollo el Instituto prestó Asistencia Técnica- se describe en un apartado a continuación.
