Pautas para la correcta aplicación de un SATE

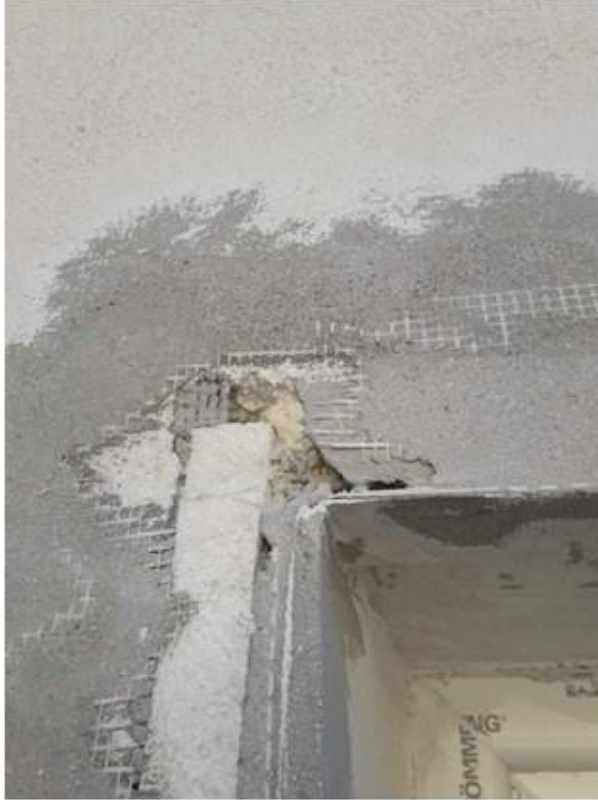
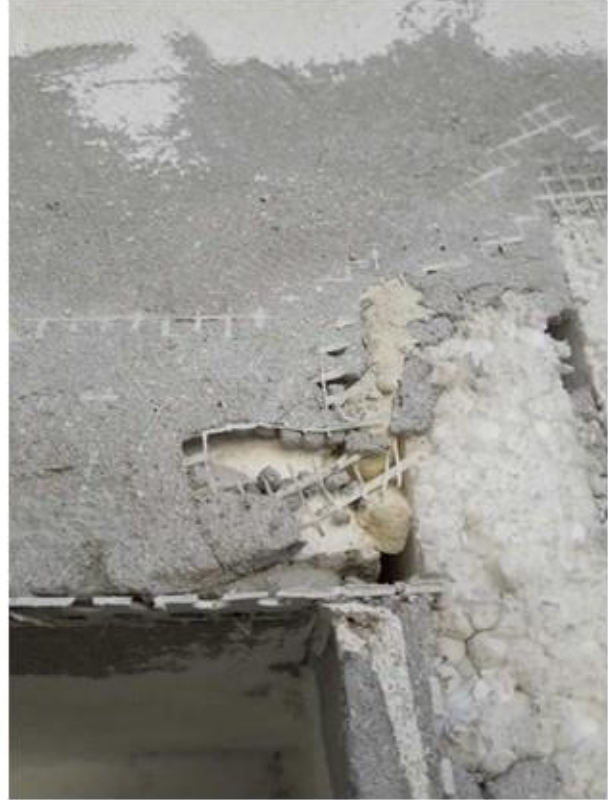
Lo siguiente será la puesta en obra. Principalmente donde recomendamos realizar una mayor vigilancia, en los puntos singulares, como vierteaguas, jambas, dinteles, etc.

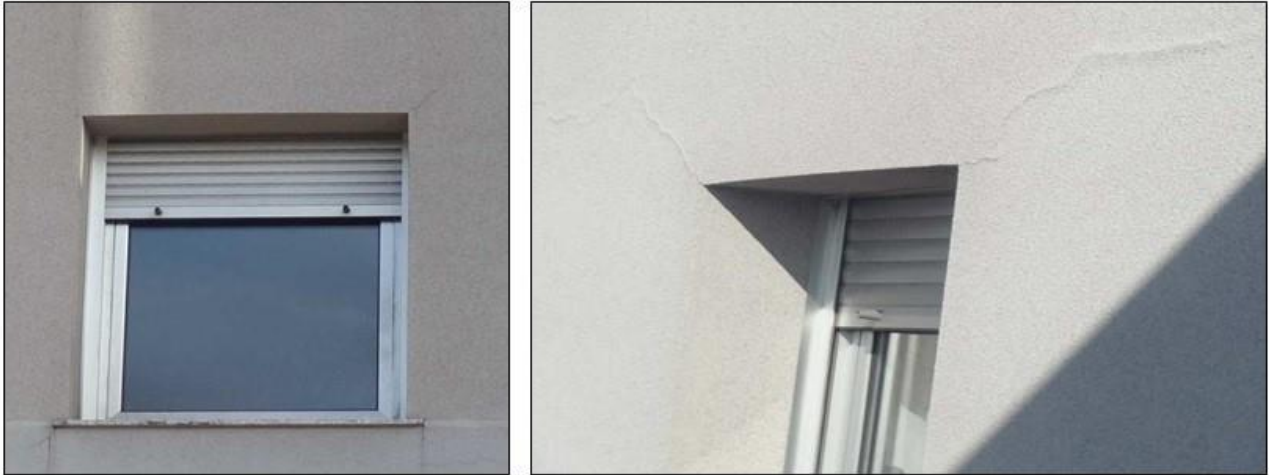
En estos, los fallos de colocación más comunes suelen ser:

- No dar pendiente o vuelo al vierteaguas
- Colocar vierteaguas con ausencia de goterón
- Falta de apoyo en dinteles o incorrecta colocación de los mismos
