COLEGIO OFICIAL DE APAREJADORES
Y ARQUITECTOS TÉCNICOS DE MADRID

Nº 255 MAYO-JUNIO 2008
P.V.P. 10,00 €

■ ESPECIAL: REHABILITACIÓN Y REESTRUCTURACIÓN PARCIAL
DE LA SEDE DEL COAATM

ESPECIAL MONOGRÁFICO: REHABILITACIÓN Y REESTRUCTURACIÓN PARCIAL DEL EDIFICIO SEDE DEL COAATM

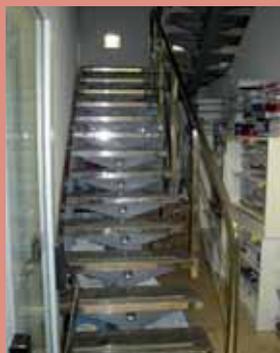
Retirada de escalera de patio C y restauración del estado original del patio.

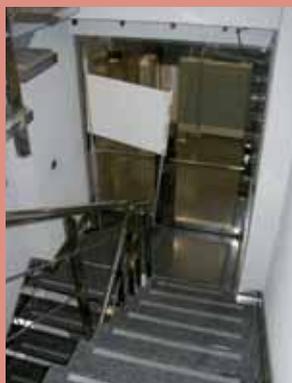
Demolición de la escalera añadida en el patio C y restauración del estado original del mismo.

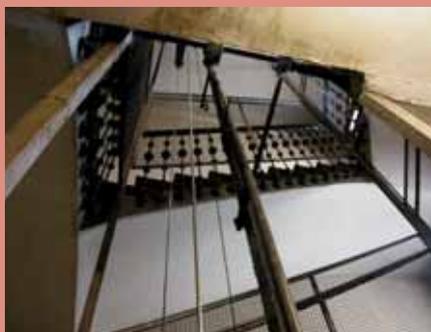
Retirada del montacargas añadido en el hueco de la escalera posterior, y recuperación del estado original de la misma.

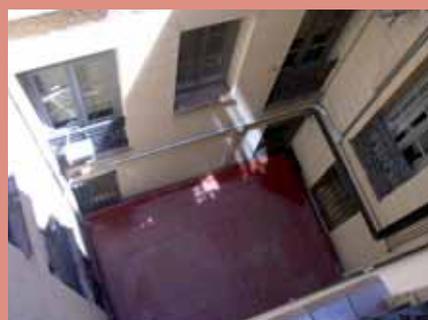
Eliminación de instalaciones en patio B, y restauración del estado original del mismo.

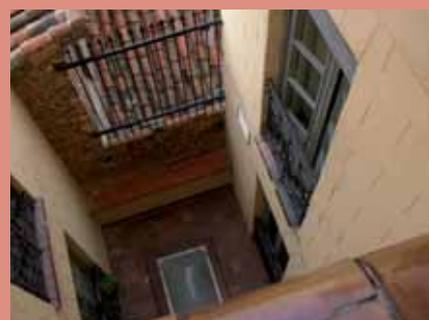
Eliminación del forjado y la claboya del patio C, y restauración de su estado original.

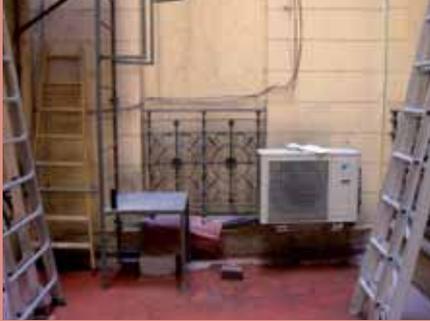
Retirada de instalaciones de patio D, y restauración del estado original del mismo.

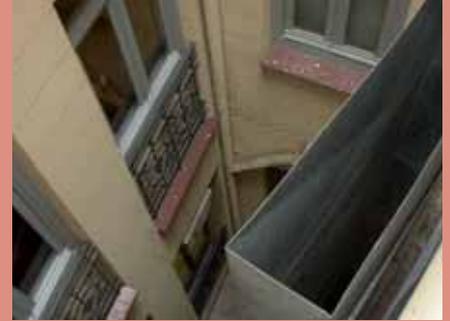
Eliminación de instalaciones de patio F, y restauración del estado original del mismo.

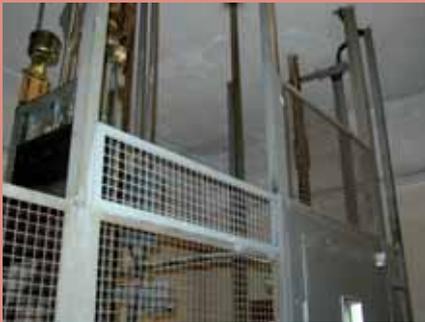
Retirada del montacargas añadido en el hueco de la escalera posterior, a retirar para recuperar el estado original de la misma.

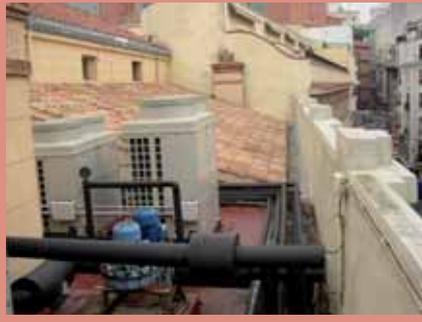
Retirada de máquinas de cubierta.

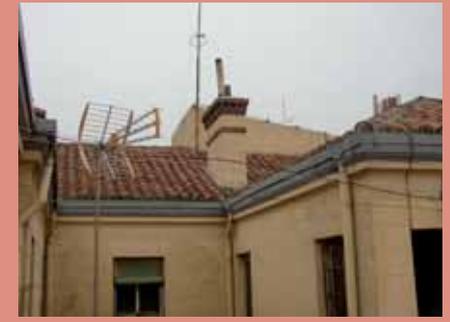
Eliminación del casetón de montacargas interior posterior.

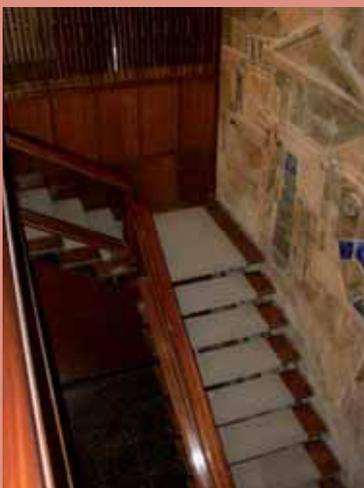
Eliminación de escalera interior añadida al estado original del edificio, y recuperación de forjados.

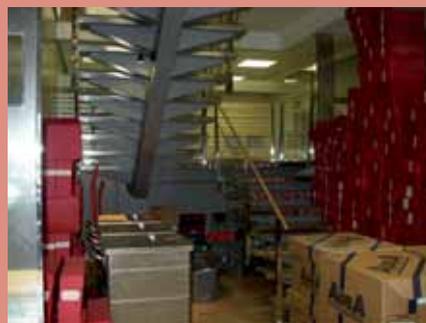
Reestructuración de escalera que embarca en la planta baja en la zona de trabajo de los colegiados.

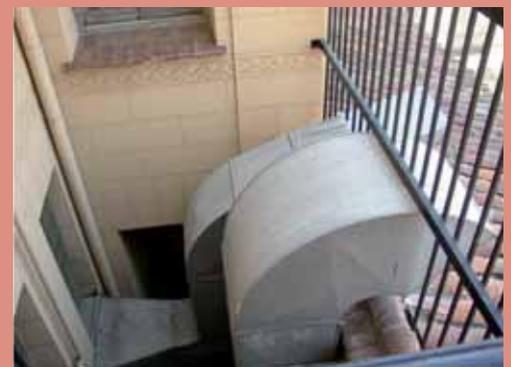
Supresión de instalaciones molestas hacia el patio del Convento de las Descalzas Reales.

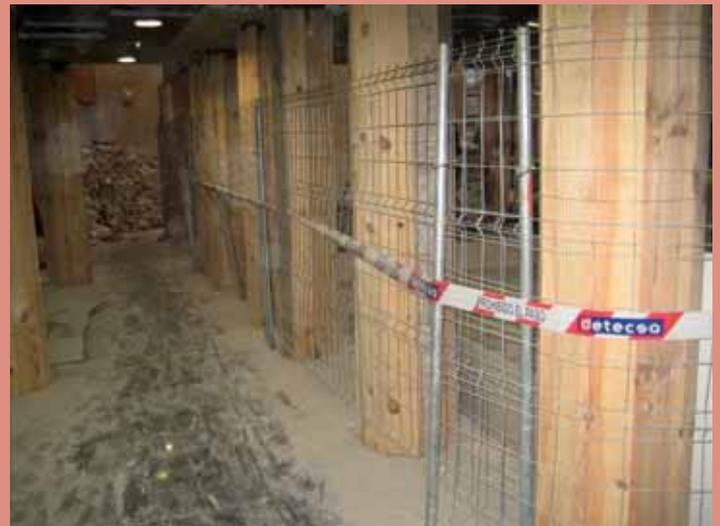
Tablas de madera en pilares metálicos de planta baja.

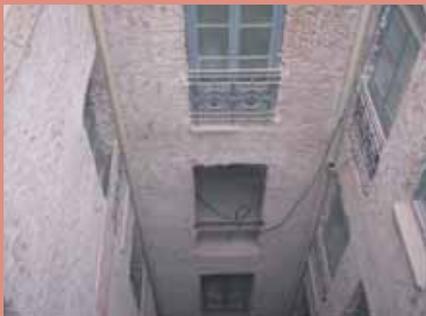
Picoteado de paramentos (con múltiples remiendos, bufados y desprendidos).

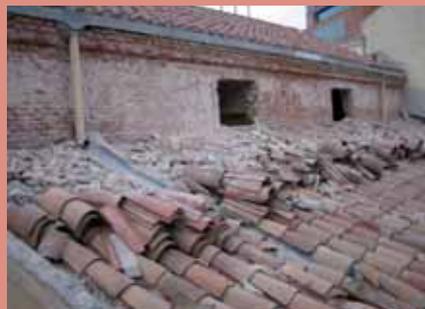
Desmontaje de tejas para su reutilización.

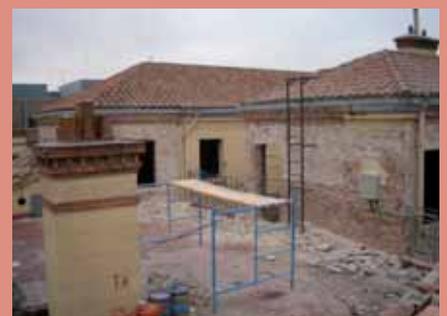
En la planta 4ª se desmontaron los postizos inclinados de épocas anteriores.

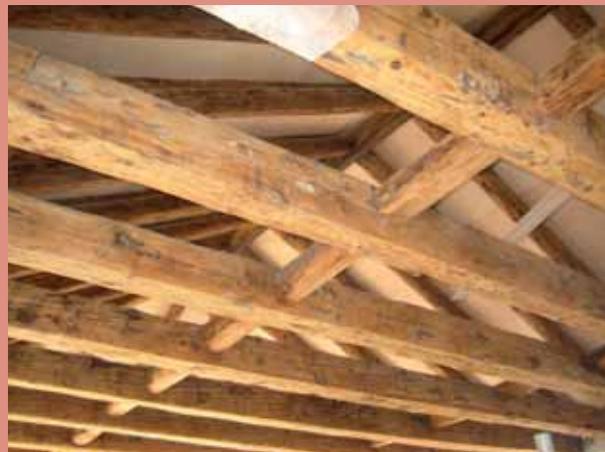
Vigas y Pares de madera antiguos, tratados.

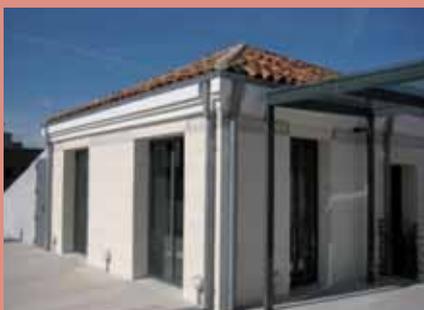
Ya retejado, con canalones y bajantes de zinc y cornisa de escayola

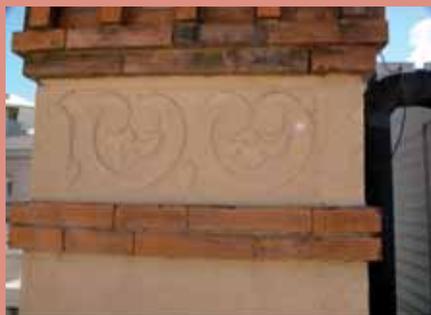
Antigua chimenea.

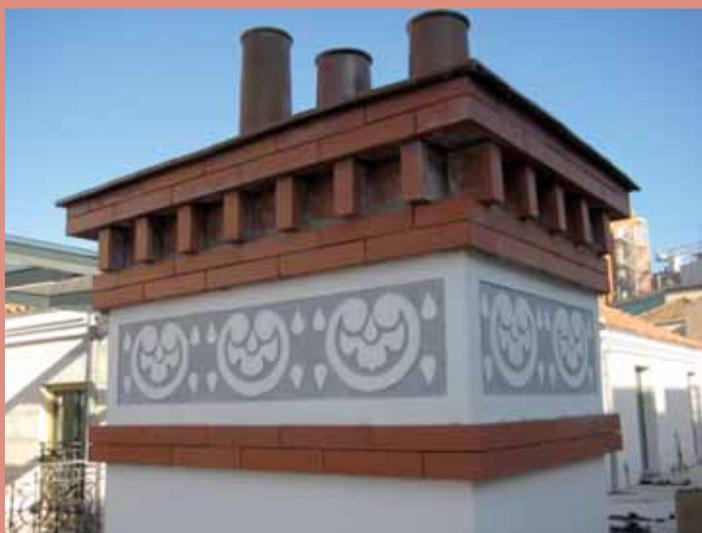
Nueva chimenea con esgrafiado sacado con plantillas.

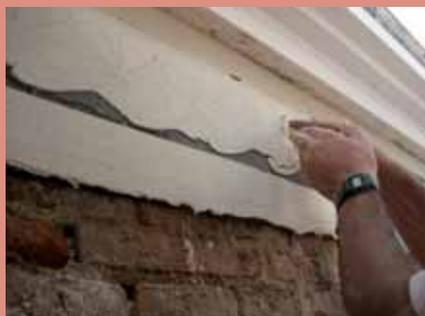
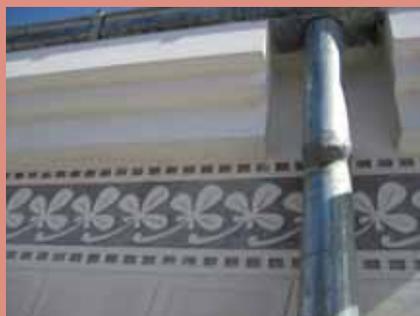
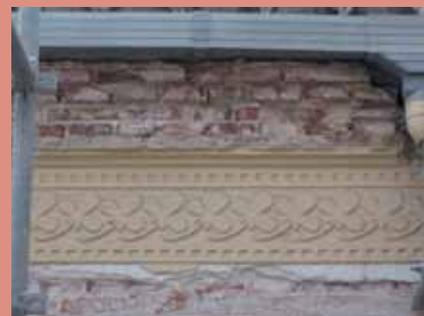
En bajo cubierta, se sacaron plantillas de la cenefa, y se hicieron de nuevo.

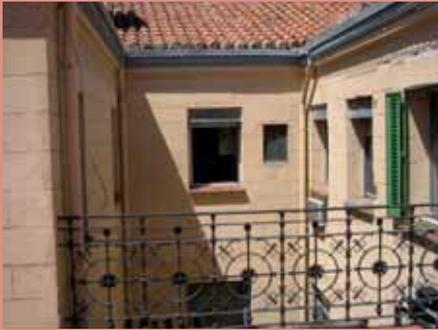
Patio central derecho anterior.

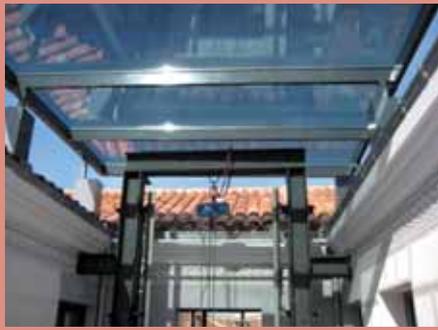
Restaurado, con lucernario de vidrio transparente y vista del patio central derecho con ascensor semipanorámico.

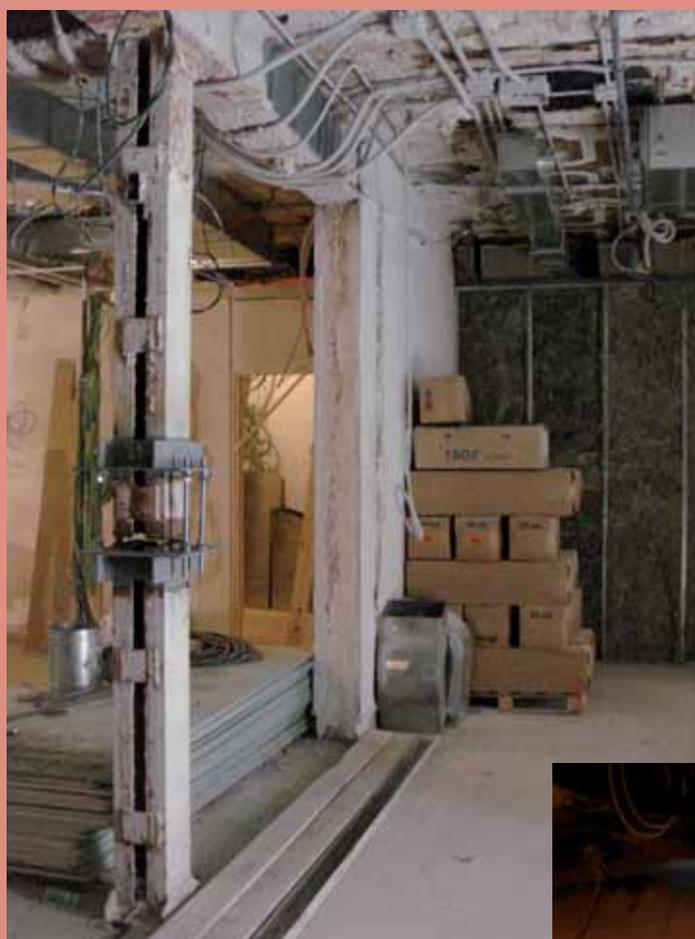
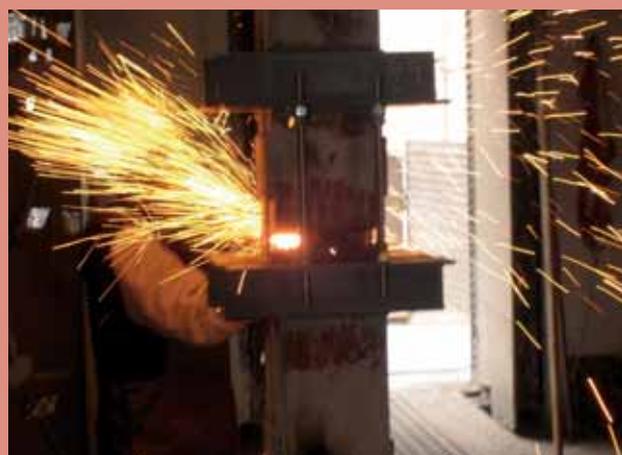
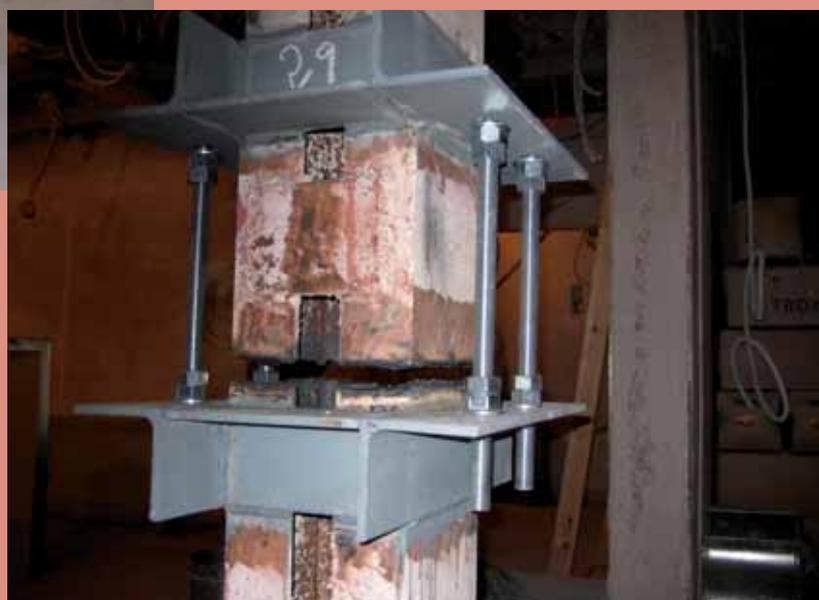
SE HAN QUITADO LOS PILARES DEL SALÓN DE ACTOS

Transmitiendo cargas a través de vigas celosías metálicas en planta 3ª y 4 pilares metálicos que bajan a cimentación

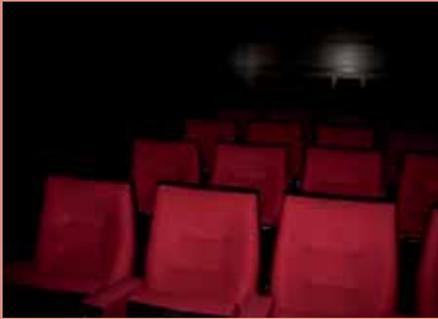
Estado del salón de actos previo a la intervención.

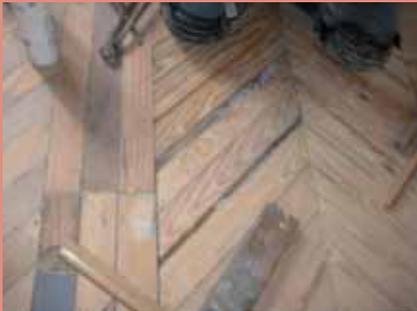
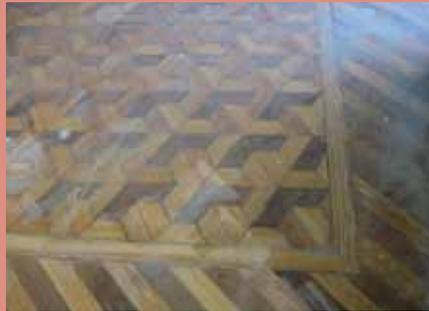
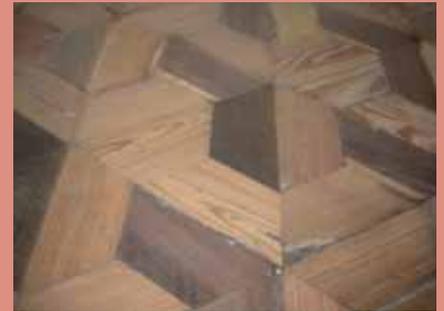
LA TARIMA HISTÓRICA, tal como la encontramos

La protegimos con
-rastreles sueltos
-geotextil transpirable
-DM con huecos de ventilación junto al rodapié

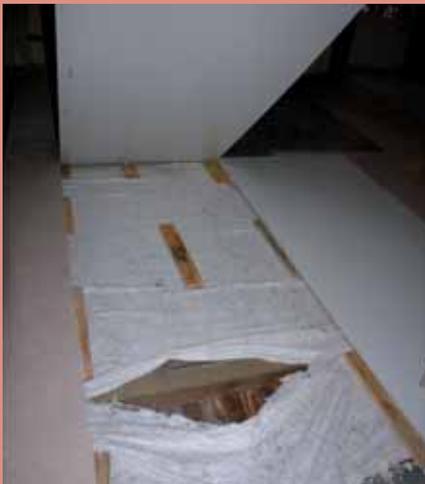
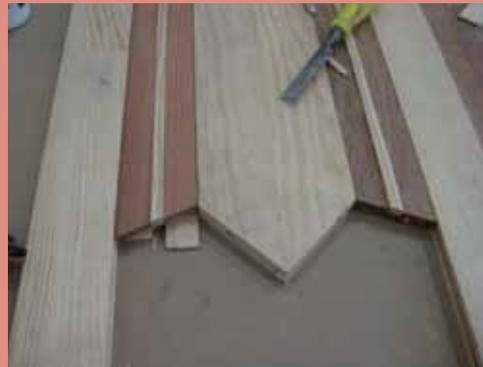
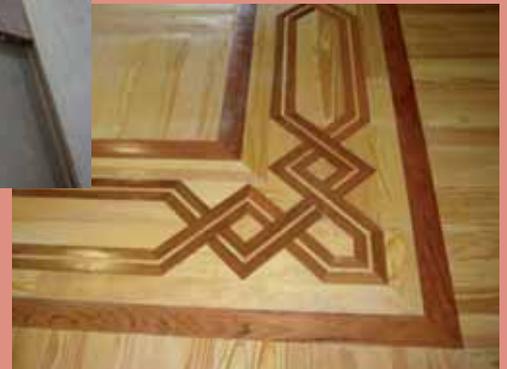
Madera nueva (en un solo despacho, no fue recuperable).
La hicimos en negativo de un dibujo existente en madera Pino Landa y Jatova).

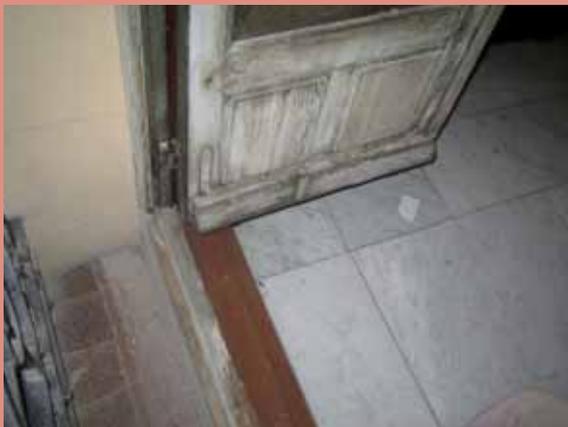
Estado Antiguo de la Carpintería.

Se restauran CARPINTERÍAS DE MADERA

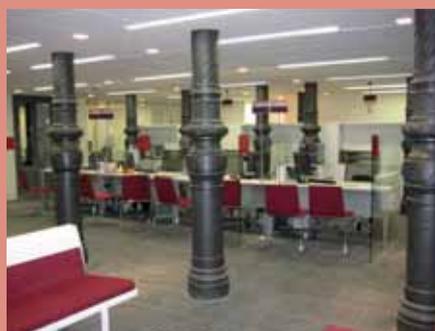
Visados.

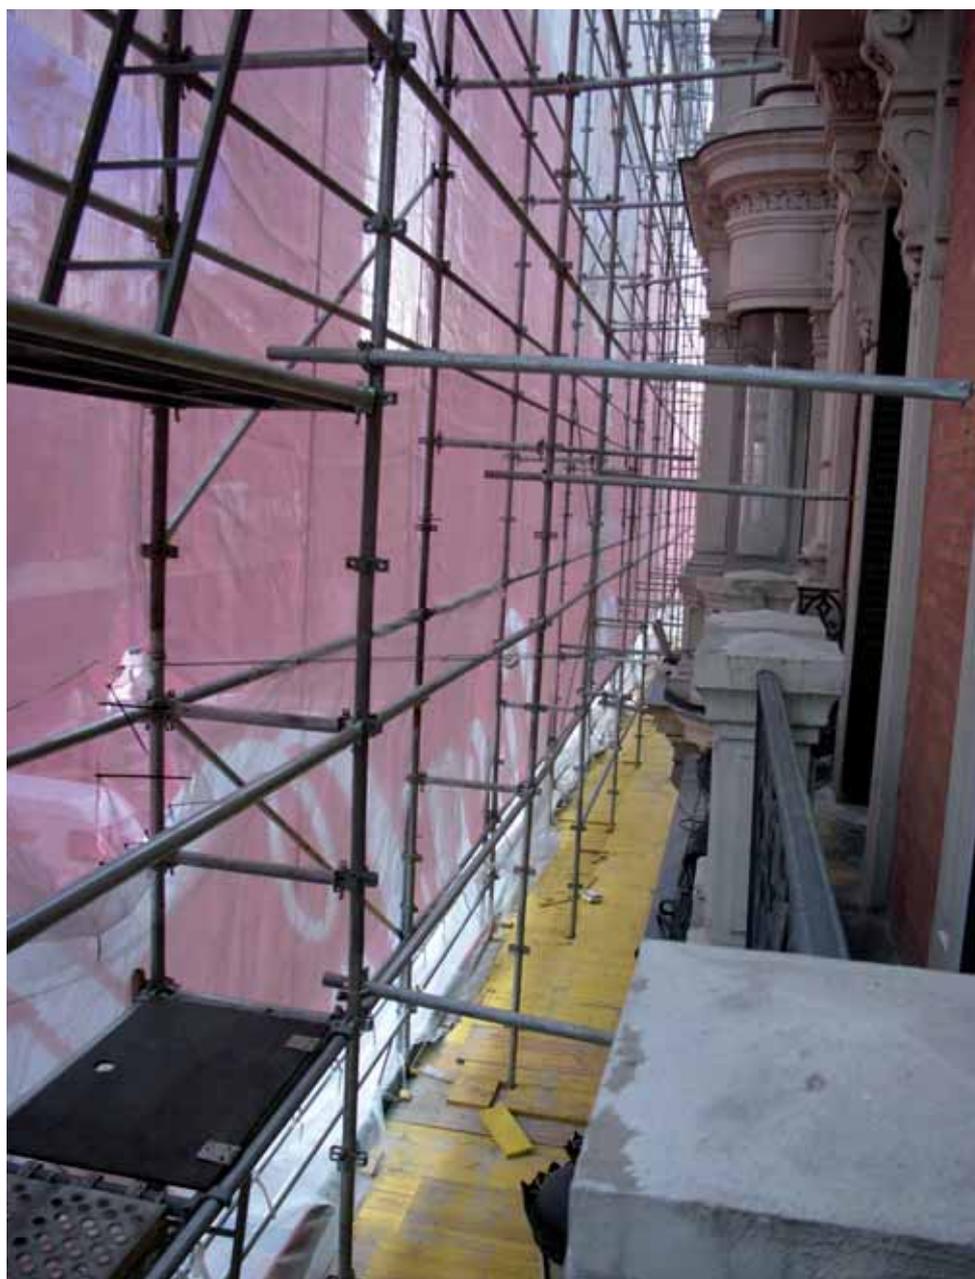
Andamio tubular de fachada.

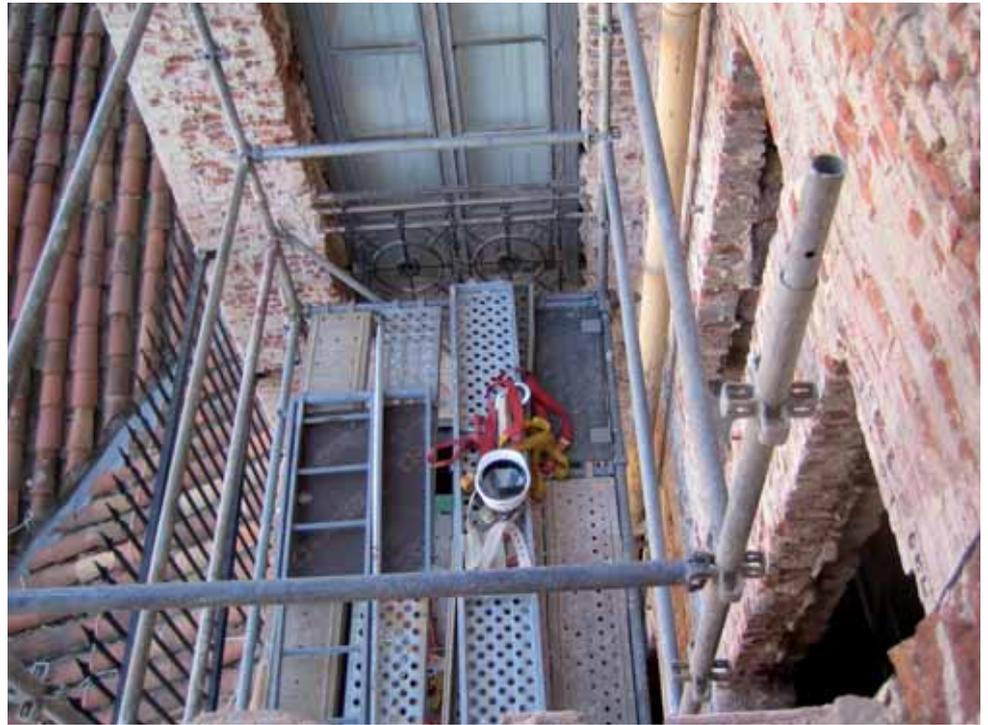
Montaje de andamio en patios.

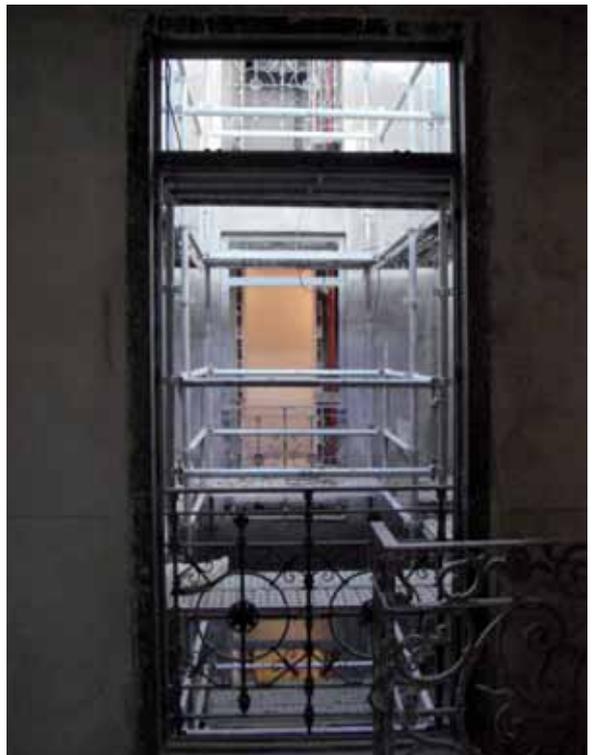
Montaje de andamio en patios.

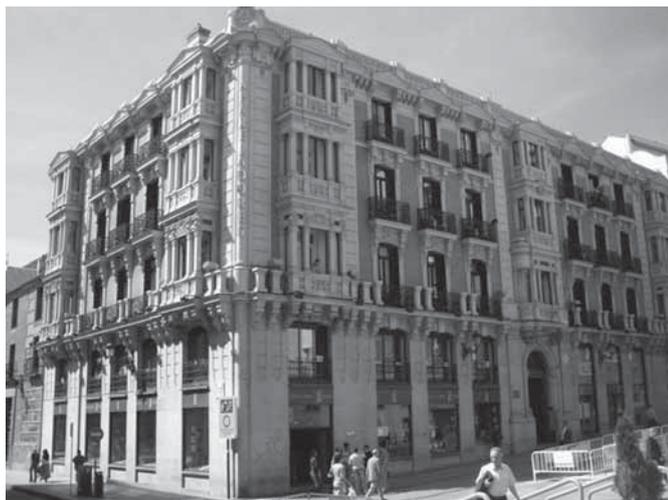
Figura nº 1. Vista general del inmueble sede del COAATM, previa a las obras de rehabilitación.

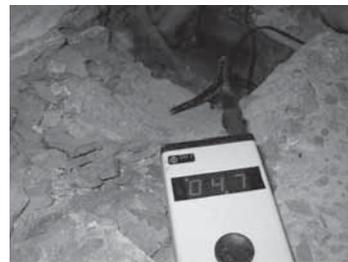
En el resto de forjados, en las entregas de las viguetas localizadas en la posición de huecos de cerramientos de patios y en las viguetas adyacentes, medimos el espesor residual del alma de los perfiles metálicos mediante un equipo de ultrasonidos de precisión 0,1 mm, previo cepillado del alma con cepillo de púas metálicas para desprender el óxido que, en su caso, presentase la vigueta, comprobando que en el caso más acusado la corrosión suponía una reducción del espesor del alma de dichos perfiles en torno al 50 %. En la figura nº 4 mostramos una de estas entregas degradadas.

Figura nº 4. Vistas de una entrega de vigueta degradada por corrosión. Medida del espesor residual con un equipo de ultrasonidos.

c) Espesor residual del alma.

- La degradación por corrosión observada en algunas entregas (aparte de la intensa degradación observada puntualmente en los forjados adyacentes al patio trasero) presentaba síntomas de haberse desarrollado históricamente, si bien durante los trabajos de investigación no se observaron indicios de humedades que permitieran el desarrollo de estos procesos de corrosión. Este hecho, junto al ya indicado de que la pérdida de sección no tenía en el estado actual repercusión desde un punto de vista estructural, hacían que, en opinión del Instituto, fuera suficiente con garantizar la impermeabilidad de los muros de los patios interiores, con objeto de impedir el acceso de humedad y detener así el progreso de los procesos de corrosión detectados.

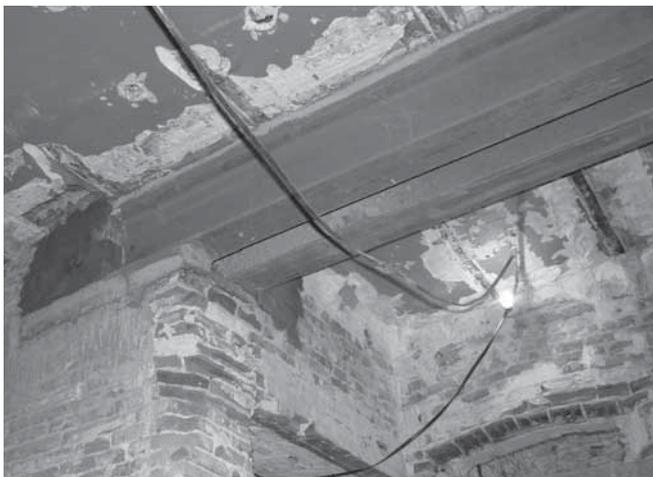
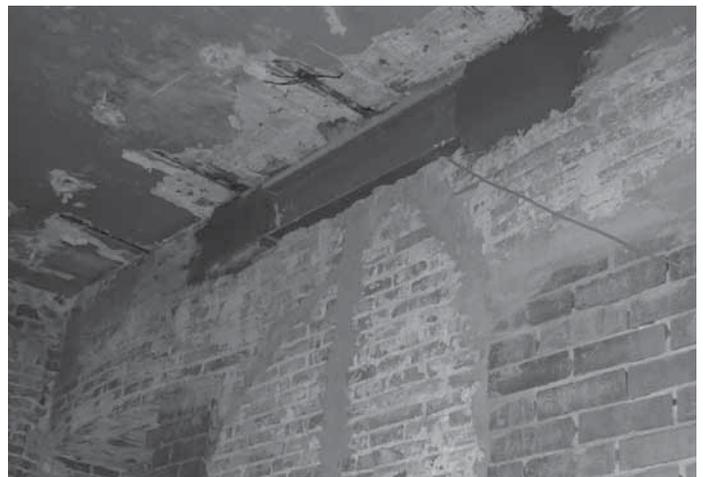
Figura nº 9. Vistas de la ejecución de huecos en muros.

- La apertura o ampliación de huecos se realizaría, de acuerdo con la documentación que se facilitó al Instituto, mediante la ejecución de dobles cargaderos de acero estructural. El dimensionamiento de dichos cargaderos debería realizarse no sólo por condicionantes resistentes sino, además, por condicionantes de deformabilidad y de compatibilidad de ésta con la rigidez del muro, limitándose la flecha vertical máxima debida a la carga total a 7,5 mm y a una fracción de la luz del vano igual a 1/1000, con objeto de minimizar el riesgo de aparición de daños en los tramos de muros superiores.

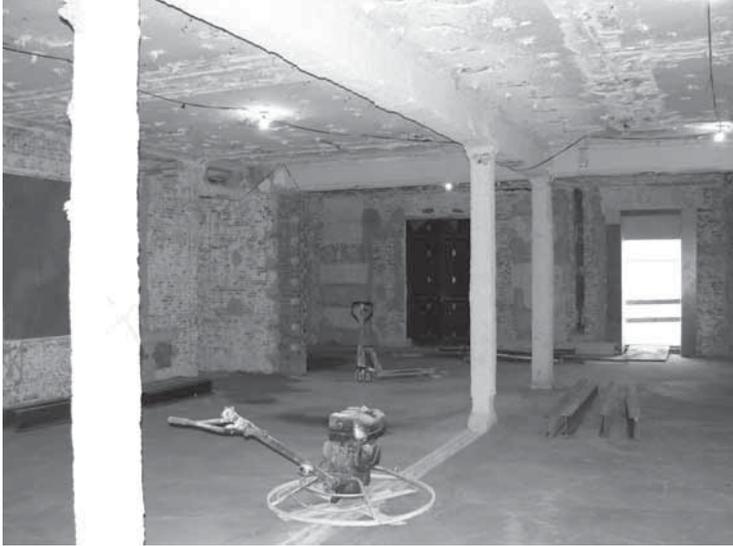
Como paso previo al análisis de la viabilidad de la supresión de los pilares existentes en el Salón de Actos situado en la planta segunda del inmueble, en el Estudio del Estado Preexistente de la Estructura, se investigó la configuración estructural de dicho Salón de Actos, comprobando que dichos pilares formaban parte de unos pórticos metálicos constituidos por perfiles laminados, cuya ejecución se había desarrollado en alguna de las rehabilitaciones parciales ejecutadas históricamente en el inmueble. En la figura nº 10 mostramos una vista de uno de estos pórticos.

Figura nº 10. Vistas de los pórticos metálicos existentes en el Salón de Actos, previamente a la actuación llevada a cabo.

- La supresión de unos pilares en el Salón de Actos en planta segunda podría llevarse a cabo mediante alguna de las actuaciones que se describió cualitativamente en el estudio de INTEMAC. Dichas actuaciones, así como una descripción detallada de la solución finalmente adoptada -para cuyo desarrollo el Instituto prestó Asistencia Técnica- se describe en un apartado a continuación.

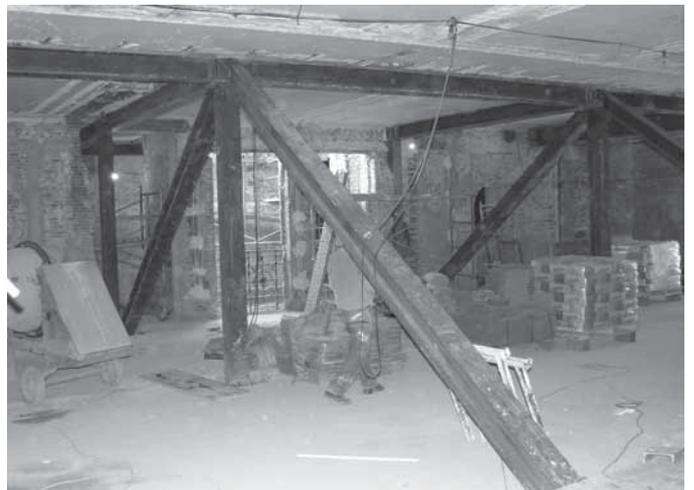
Figura nº 13. Vista de las cerchas ejecutadas en planta tercera.

- Las condiciones de seguridad y deformabilidad de los distintos elementos constituyentes de las cerchas metálicas eran correctos. En este sentido cabe señalar que las dimensiones de alguno de dichos perfiles estuvo condicionada en muchos casos por motivos funcionales (en concreto, por las dimensiones necesarias para el paso de instalaciones a través de los perfiles) y no estructurales.
- De las comprobaciones realizadas se dedujo la necesidad de arriostrar en los niveles inferiores los pilares sobre los que apoyaban las cerchas con objeto de garantizar su estabilidad. Dicha estabilidad se aseguró en obra mediante la ejecución de distintas soluciones en función de las posibilidades de actuación en cada uno de los pilares (ejecución de cruces de San Andrés, refiriendo los pilares a los patios mediante perfiles metálicos, etc), atendiendo a las indicaciones realizadas por INTEMAC.

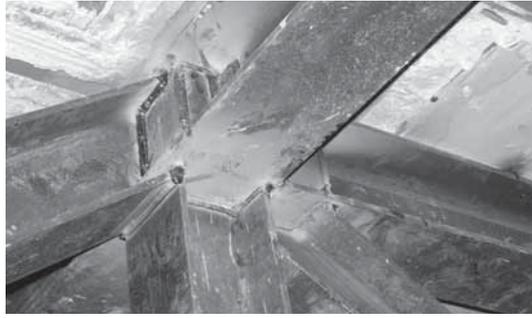
1. Ejecución de la cercha metálica. Vista de detalle de uno de los nudos de la cercha.

1. Ejecución de las cerchas metálicas en planta tercera (véase un detalle de la cercha en la figura nº 14.1).
2. Ejecución de los nudos inferiores de la cercha, a través de los cuales se transmiti-

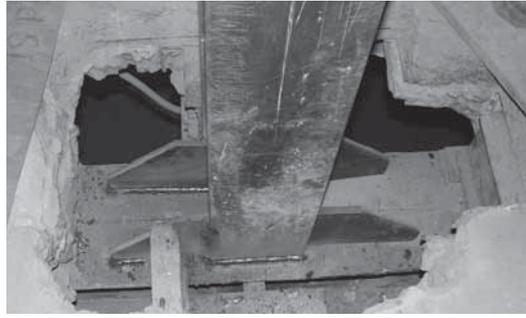
2. Ejecución de los nudos jácenas originales-cercha metálica.

rían las cargas de las jácenas originales del forjado de planta segunda a las nuevas cerchas metálicas una vez suprimidos los pilares (véase la figura nº 14.2).

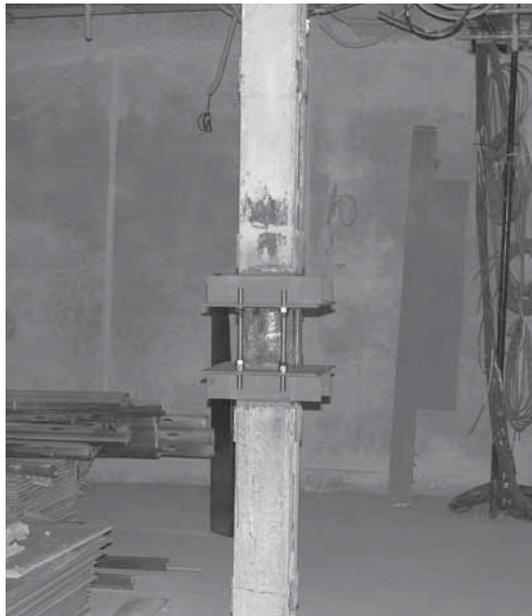
3. Ejecución de estructura auxiliar para la transmisión de las cargas a través del pilar durante el corte de es-

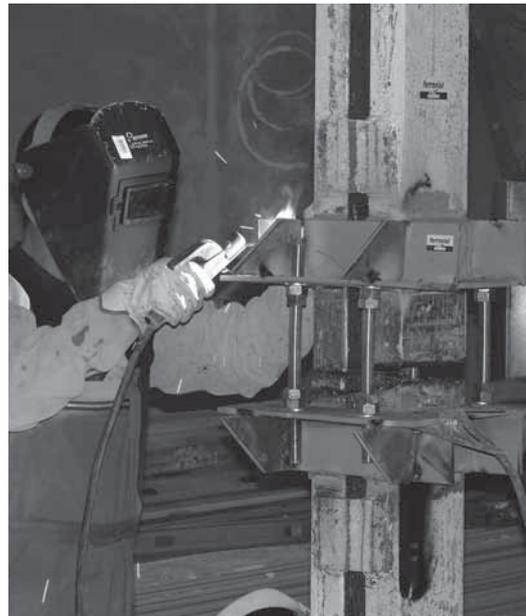
4. Corte del pilar metálico original.

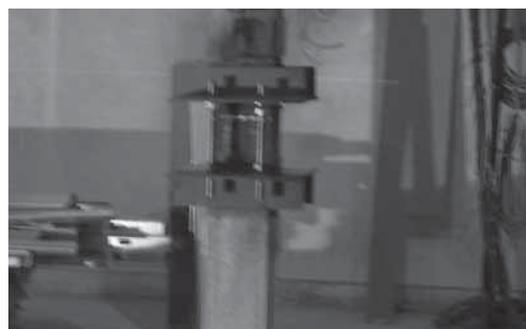
6. Control del descenso de la cercha una vez liberados de carga los tornillos.

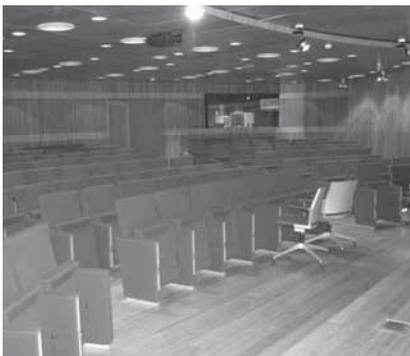
Figura nº 15.
Vista del Salón de Actos una vez retirados los pilares.

Tras estas actuaciones, se retiraron los pilares originales. En la figura nº 15 mostramos una vista del estado final del Salón de Actos, y en la figura nº 16 una vista de las cerchas de planta tercera una vez finalizadas las obras.

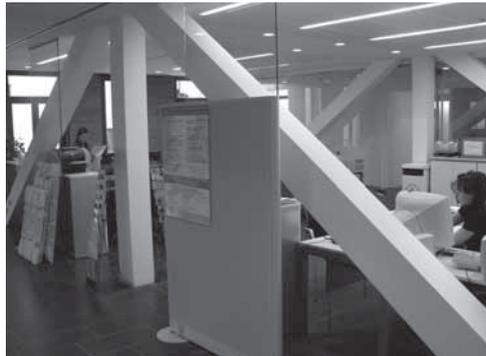
Figura nº 16.
Vista de las cerchas de planta tercera tras las obras.
